hauraton		benefit	
GSM: +420 603 429 451 email: info@benefit.cz tel: +420 553 628 776 Benefit stavební prvky s.r.o., Jarkovická 102/10, 746 01 Opava Vlašovičky			
www.hauraton.cz		www.benefit.cz	
NÁZEV PROJEKTU:	DATUM:	21-9-2020	
RECYFIX PRO 100 TYP 01	VYPRACOVAL:	Petr Studený	
ŽLAB BEZ KRYTY Z MODIFIK. PP S RŮZNÝMI KRYTY TŘ. A 15 AŽ D 400	KONTROLOVAL:	Petr Studený	
POPIS:	Č. NÁVRHU:	01/2020	Č. VÝKRESU:
SCHÉMA LINIOVÉHO ŽLABU			01

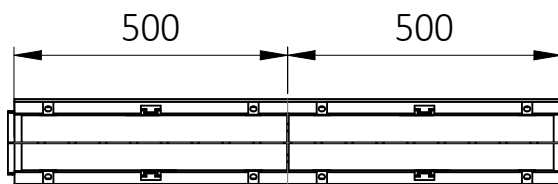
POHLED SHORA

PRŮTOČNÝ PROFIL = 92 cm²
